**ПАСПОРТ ДОСТУПНОСТИ**  
**объекта социальной инфраструктуры (ОСИ)**  
**№ 1**

- 1.1. Наименование (вид) объекта: ПИМУ. Институт травматологии и ортопедии.
- 1.2. Адрес объекта: 6603155, г. Нижний Новгород, Верхневолжская наб. 18/1.

**АКТ ОБСЛЕДОВАНИЯ  
объекта социальной инфраструктуры  
К ПАСПОРТУ ДОСТУПНОСТИ ОСИ  
№ 1**

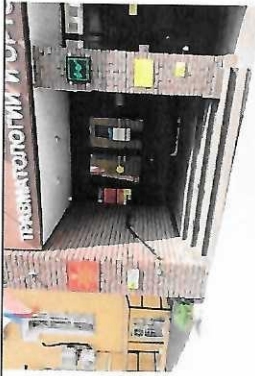
| № п/п | Наименование функционально-планировочного элемента | есть/нет | Наличие элемента | | Выявленные нарушения и замечания | | Работы по адаптации объектов | |
|---|--|---|---|---|---|---|---|---|
| 2.1 | Вход в консультативно-реабилитационное отделение (со стороны ул. Минина) | Есть | | <p>Фото 1</p> | | Все | | |

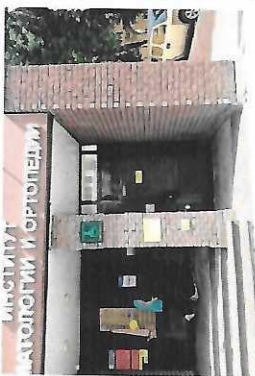
| № п/п | Наименование функционально-планировочного элемента | есть/нет | Наличие элемента | | Выявленные нарушения и замечания | | Работы по адаптации объектов | |
|---|--|---|---|---|---|---|---|---|
| | | | | <p>Фото 2</p> | | | | |

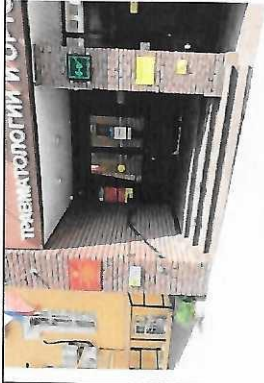
| 2.1.1 | Лестница (наружная) | Есть | <p style="text-align: center;">Фото 3</p> | <p>Перед лестницей отсутствуют тактильные наземные указатели.</p> <p>Перила на лестнице не соответствуют требованиям. С двух сторон одно- и многомаршевых внешних лестниц следует предусматривать непрерывные по всей их длине ограждения и поручни в соответствии с ГОСТ Р 51261. Поручни должны иметь горизонтальные участки с нетравмирующими окончаниями.</p> | С | <p>Необходимо предусмотреть перед лестницами крыльца тактильно-контрастные наземные указатели глубиной 0,5-0,6 м, на расстоянии 0,3 м от края проступи (СП 59.13330.2020 пункты: 6.2.3, 6.5.12).</p> <p>Перед нижним и верхним маршами внешней лестницы следует предусматривать завершающие части поручней, которые должны быть горизонтальными и выступать за границы лестничных маршей на 0,3 м. В стесненных условиях допускается выполнять завершающие части поручней под углом 90ово внешнюю сторону.</p> <p>Необходимо выполнить замену перил лестниц в соответствии с требованиями (СП 59.13330.2020 п.5.1.3).</p> | Инд.<br>решение с ТСР |

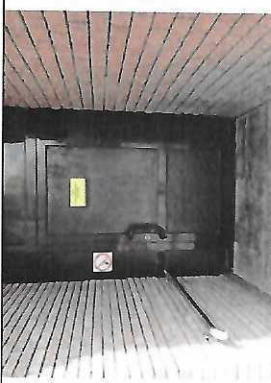
| 2.1.2 | Пандус (наружный) | Нет | <p style="text-align: center;">Фото 4</p> | <p>Пандус отсутствует, для людей, передвигающихся на креслах-колясках, оборудован вход с правой стороны, выполненный в одном уровне с тротуаром.</p> | К | | |

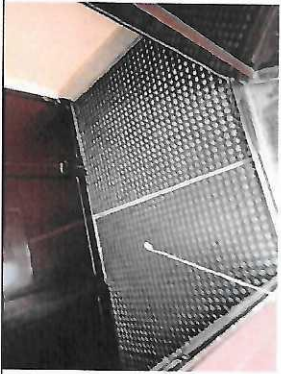
| 2.1.5 | Тамбур | Есть | | Фото 5 | | | | |

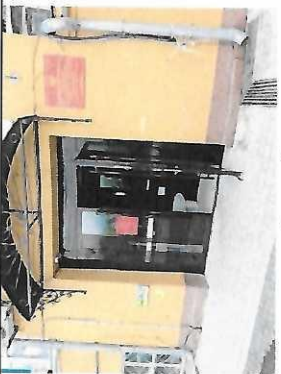
| 2.2 | Вход в приемное отделение (со стороны набережной) | Есть | | Фото 6 | Перед входом отсутствуют тактильные наземные указатели. | С | Необходимо предусмотреть перед входом тактильно-контрастные наземные указатели глубиной 0,5-0,6 м, на расстоянии 0,3 м от края проступи (СП 59.13330.2020 пункты: 6.2.3, 6.5.12). | Текущий ремонт |

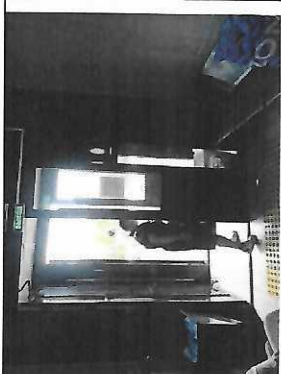
| 2.2.5 | Тамбур | Есть | | Фото 7 | | | | |

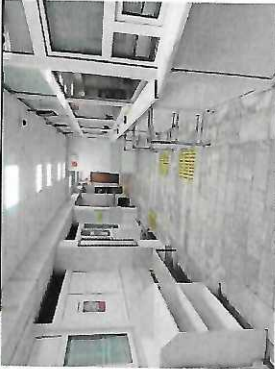
| № п/п | Наименование функционально-планировочного элемента | Наличие элемента | | Выявленные нарушения и замечания | Работы по адаптации объектов | |
|---|--|---|---|---|---|---|
| | | | | <p>Фото 8</p> | | |

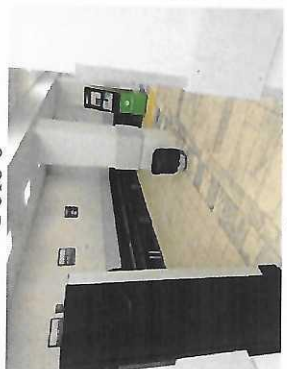
| № п/п | Наименование функционально-планировочного элемента | Наличие элемента | | Выявленные нарушения и замечания | Работы по адаптации объектов | |
|---|--|---|---|---|---|---|
| | | | | <p>Фото 9</p> | | |

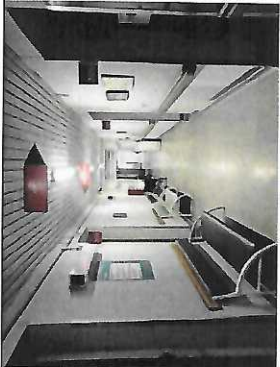
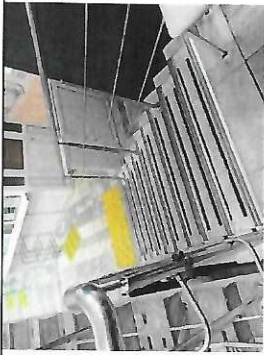
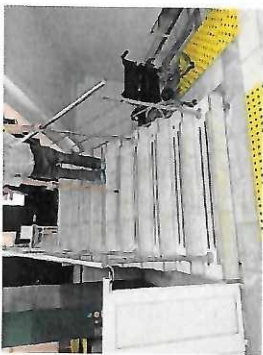
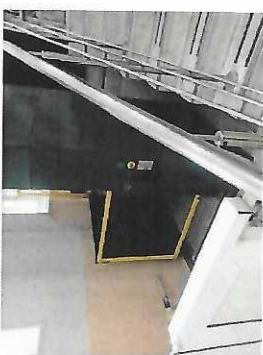
| 3.1.2 | Лестница<br>(внутри здания) | Есть | <p>Фото 10</p> <p>Фото 11</p> <p>Фото 12</p> <p>Фото 13</p> | | | | | | | |

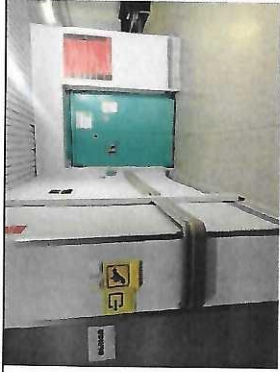
| 3.1.4 | Лифт | Есть | <p>Фото 14</p> | | | | |

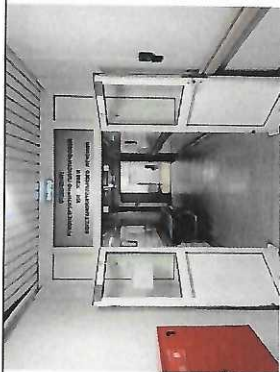
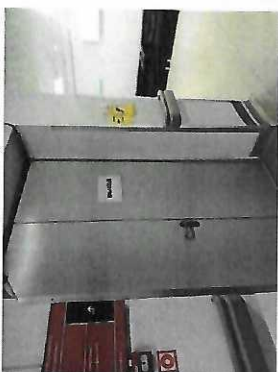
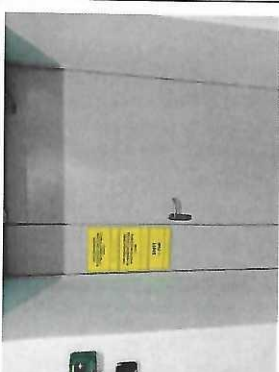
| 3.1.5 | Двери | Есть | <p>Фото 15</p> <p>Фото 16</p> <p>Фото 17</p> | | К | | |

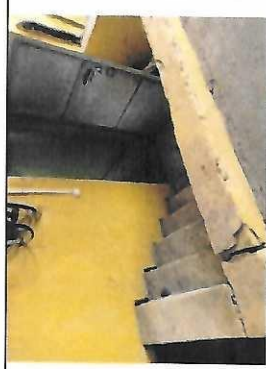
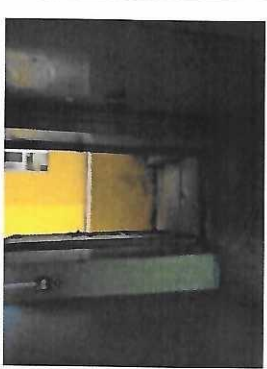
| 3.1.6 | Пути эвакуации (в т. ч. зоны безопасности) | Есть | <p>Фото 18</p> <p>Фото 19</p> | Пути эвакуации совпадают со входами, кроме этого существует еще один дополнительный выход, не доступный для людей на креслах-колясках | Все | | |

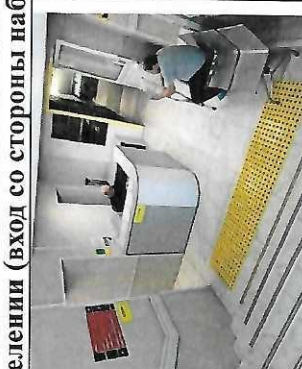
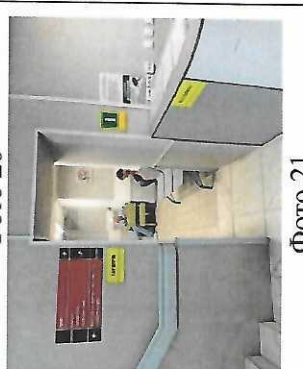
| 3.2 | Пути движения в приемном отделении (вход со стороны набережной) | | <p>Фото 20</p> <p>Фото 21</p> | <p>На лестнице, расположенной сразу после входа в здание, отсутствуют поручни. Поручни должны иметь горизонтальные участки с негравитирующими окончаниями.</p> <p>Для преодоления лестничных маршей людьми на креслах-колясках используется мобильный лестничный гусеничный подъемник с сопровождающим</p> | О, С, Г, У | Необходимо установить перила с двух сторон лестничного марша в соответствии с требованиями (СП 59.13330.2020 п.5.1.3). | Инд. решение с ТСР |

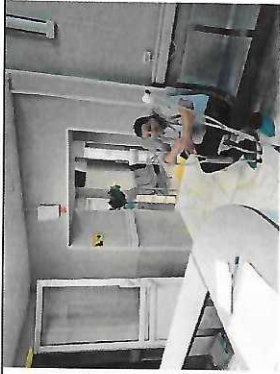
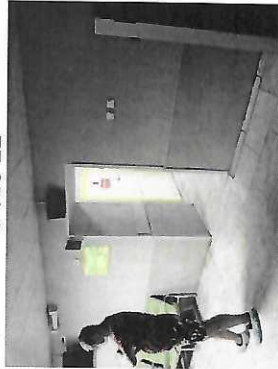
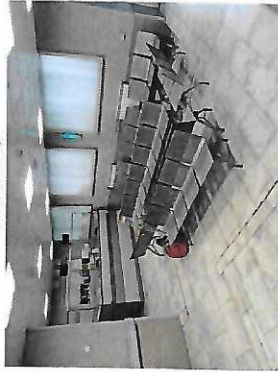
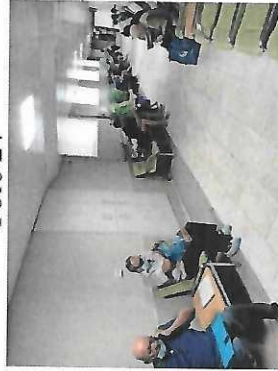
Фото 22

Фото 23

Фото 24

Фото 25

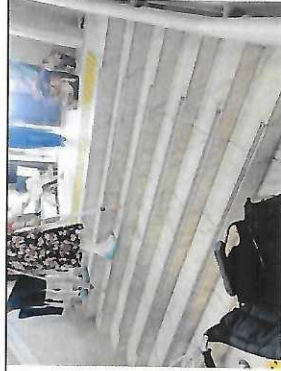
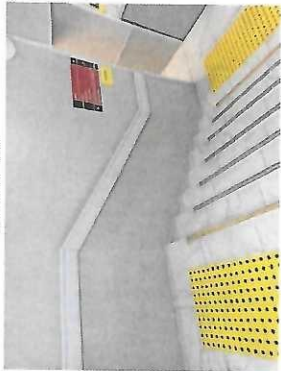
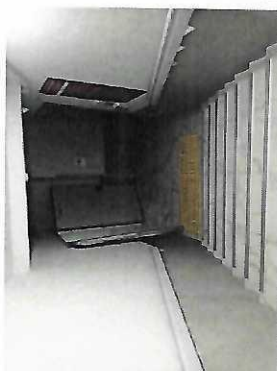
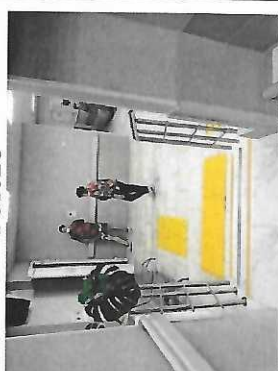
3.2.2

Лестница  
(внутри здания)

Фото 26

Фото 27

Фото28

Фото 29

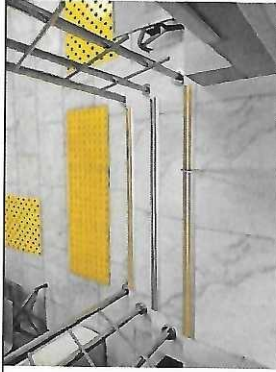
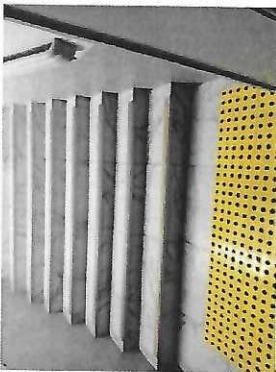
| 3.2.3 | Пандус (внутри здания) | Есть | <p style="text-align: center;">Фото 30</p> <p style="text-align: center;">Фото 31</p> | | | | |

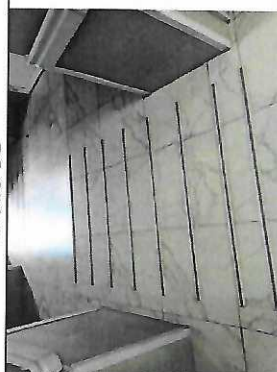
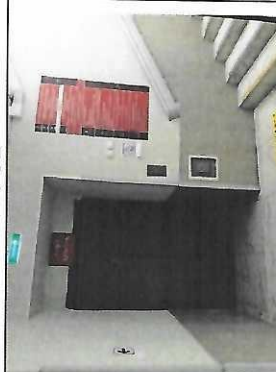
| 3.2.4 | Лифт | Есть | <p style="text-align: center;">Фото 32</p> <p style="text-align: center;">Фото 33</p> | | | | |

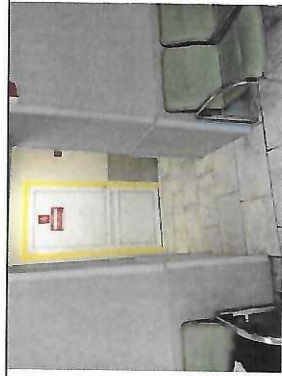
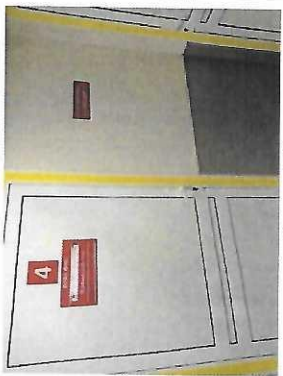
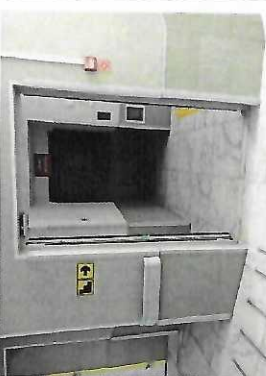
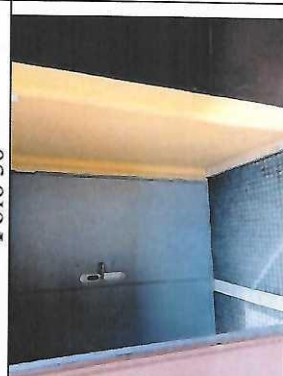
| 3.2.5 | Двери | Есть | <p>Фото 34</p> <p>Фото 35</p> <p>Фото 36</p> | <p>Фото 37</p> | Все | | |

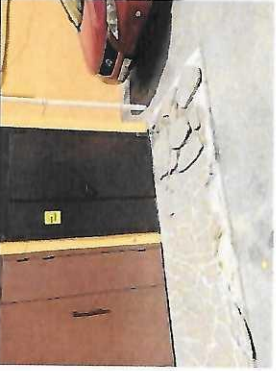
| | | | | <p style="text-align: center;">Фото 38</p> | | | | |

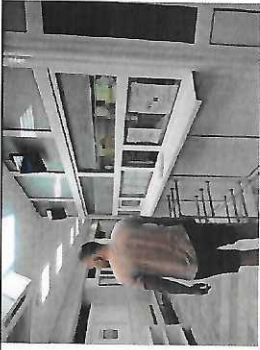
| № п/п | Наименование функционально-планировочного элемента | Наличие элемента | | Выявленные нарушения и замечания | | Работы по адаптации объектов | | |
|--|--|---|---|---|---|---|---|---|
| 4.2 | Прилавочная форма обслуживания (Пост охраны, регистратура, гардероб) | | Есть | <p style="text-align: center;">Фото 39</p> | К | Высота прилавков поста охраны и регистратуры не соответствует нормативным требованиям | Высота прилавков над уровнем пола (и других мест обслуживания инвалидов на креслах-колясках) должна быть не более 0,8 м над уровнем пола. | Индивидуальное решение с ТСР |

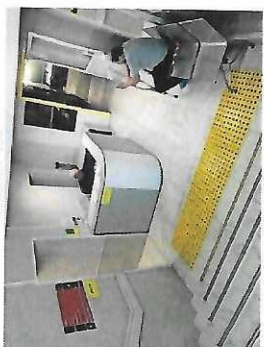
| 4.3 | Кабинетная форма обслуживания | Есть | <p>Фото 40</p> <p>Фото 41</p> | | | | |

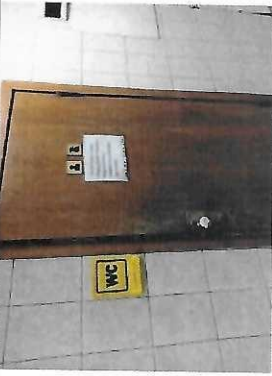
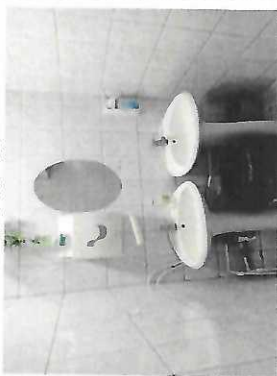
| № п/п | Наименование функционально-планировочного элемента | Наличие элемента | | | Выявленные нарушения и замечания | | Работы по адаптации объектов | |
|---|---|---|---|--|---|---|---|---|
| <b>5.1.1</b> | Туалет на цокольном этаже | | | <p>Фото 42</p> <p>Фото 43</p> | В санузле отсутствует доступная кабина для МГН. | | <p>Для обеспечения максимальной доступности санузла необходимо:</p> <ul style="list-style-type: none"> <li>- в рамках капитального ремонта организовать доступную кабину уборной в туалетном блоке габаритами не менее 1,65x2,2 м;</li> <li>- установить опорные поручни к унитазу, (в том числе откидной, с наполным креплением);</li> <li>- одну из раковин демонтировать и предусмотреть новую, без тюльпана;</li> <li>- к новой специализированной раковине установить опорный поручень в соответствии с ГОСТ Р 51261—2022 (рис.28);</li> </ul> | |

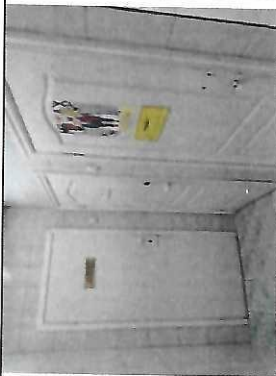
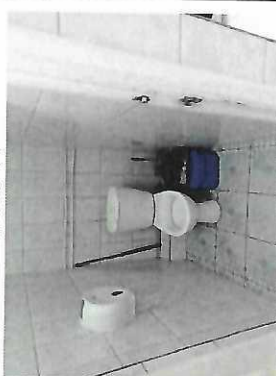
| 5.1.2 | Туалет на 1 этаже | | <p>Фото 44</p> <p>Фото 45</p> | | | <ul style="list-style-type: none"> <li>- предусмотреть специализированное зеркало с изменяющимся углом наклона в сторону пользователя;</li> <li>- установить крючок для трости и костылей;</li> <li>- установить систему вызова экстренной помощи;</li> <li>- установить специализированный локтевой смеситель;</li> <li>- рядом со входом в общественный туалет и туалетную кабинку МГН, со стороны дверной ручки, на высоте 1,2-1,6 м, установить информационный тактильный знак 150x200мм, «Туалет для инвалидов» в соответствии с ГОСТ Р 52131-2019. (СП 59.13330.2020 6.3.6)</li> </ul> | |

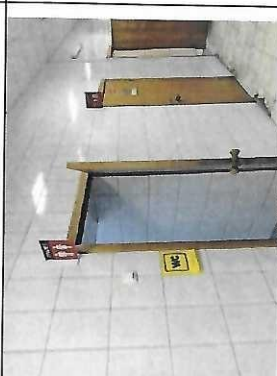
| | | | <p>Фото 46</p> | В санузле отсутствует доступная кабинка для МГН. | | <p>В санузле отсутствует доступная кабинка для МГН.</p> <ul style="list-style-type: none"> <li>- в рамках капитального ремонта организовать доступную кабинку уборной в туалетном блоке габаритами не менее 1,65x2,2 м;</li> <li>- установить опорные поручни к унитазу, (в том числе откидной, с наполненным креплением);</li> <li>- одну из раковин демонтировать и предусмотреть новую, без тюльпана;</li> <li>- к новой специализированной раковине установить опорный</li> </ul> | |

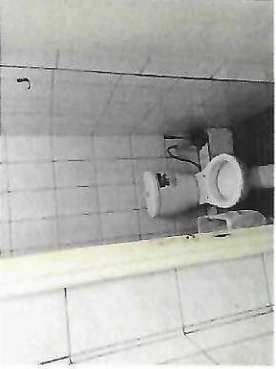
| 5.1.3 | Туалет на 2 этаже | | <p>Фото 47</p> <p>Фото 48</p> | | <p>поручень в соответствии с ГОСТ Р 51261—2022 (рис.28);</p> <ul style="list-style-type: none"> <li>- предусмотреть специализированное зеркало с изменяющимся углом наклона в сторону пользователя;</li> <li>- установить крючок для трости и костылей;</li> <li>- установить систему вызова экстренной помощи;</li> <li>- установить специализированный локтевой смеситель;</li> <li>- рядом со входом в общественный туалет и туалетную кабину МГН, со стороны дверной ручки, на высоте 1,2-1,6 м, установить информационный тактильный знак 150x200мм, «Туалет для инвалидов» в соответствии с ГОСТ Р 52131-2019. (СП 59.13330.2020 6.3.6)</li> </ul> | |

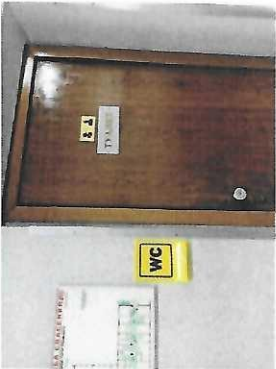
| 5.1.3 | Туалет на 2 этаже | | <p>Фото 49</p> | <p>В санузле отсутствует доступная кабина для людей на креслах-колясках, но имеется оборудование для людей с нарушениями опорно-двигательных функций (опорные поручни).</p> | <p>Для обеспечения максимальной доступности санузла необходимо:</p> <ul style="list-style-type: none"> <li>- в рамках капитального ремонта организовать доступную кабину уборной в туалетном блоке габаритами не менее 1,65x2,2 м;</li> <li>- установить опорные поручни к унитазу, (в том числе откидной, с напольным креплением);</li> <li>- одну из раковин демонтировать и предусмотреть новую, без польпана;</li> </ul> | <p>Капитальный ремонт, индивидуальное решение с ТСР</p> |

| <p>Фото 50</p> | <p>Фото 51</p> | <p>Фото 52</p> | <p>- к новой специализированной раковине установить опорный поручень в соответствии с ГОСТ Р 51261—2022 (рис.28);</p> <p>- предусмотреть специализированное зеркало с изменяющимся углом наклона в сторону пользователя;</p> <p>- установить крючок для трости и костылей;</p> <p>- установить систему вызова экстренной помощи;</p> <p>- установить специализированный локтевой смеситель;</p> <p>- рядом со входом в общественный туалет и туалетную кабинку МГН, со стороны дверной ручки, на высоте 1,2-1,6 м, установить информационный тактильный знак 150x200мм, «Туалет для инвалидов» в соответствии с ГОСТ Р 52131-2019. (СП 59.13330.2020 6.3.6)</p> | |

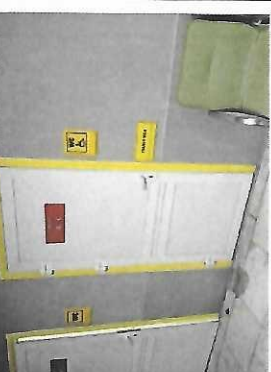
| <p><b>5.2.1 Санузел приемного отделения</b></p> | <p>Санузел для МГН расположен на цокольном этаже. Данное помещение недоступно для людей на креслах-колясках, так как не организован доступ к раковине (раковина с тюльпаном), не обеспечено пространство для маневрирования кресла-</p> | | |

коляски, отсутствует  
откидной опорный  
поручень справа от унитаза.

поручень предназначен для  
установки в санузлах  
недоступных для людей на  
креслах-колясках).  
Существующий унитаз и  
поручень рядом с ним  
передвинуть ближе к стене и  
установить дополнительный  
откидной поручень справа от  
унитаза.

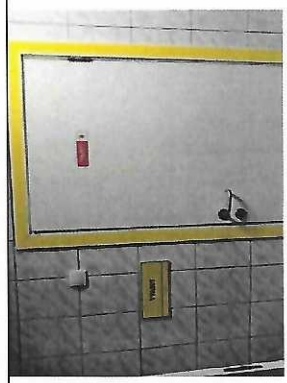
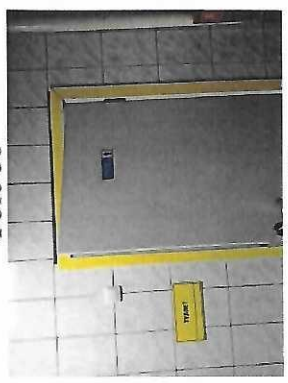
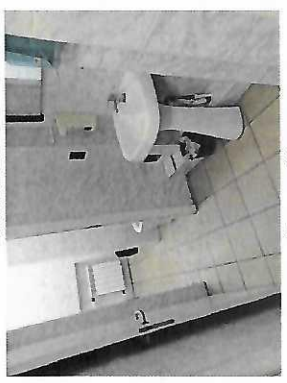
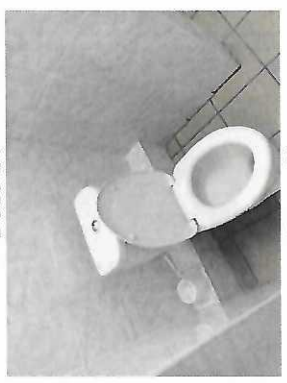
| <p><b>5.2.2 Туалеты М/Ж ортопедического отделения (детей)</b></p> | <p>Фото 58</p> <p>Фото 59</p> <p>Фото 60</p> <p>Фото 61</p> | <p>В санузлах отделения отсутствуют доступные кабины для инвалидов</p> | <p>Для обеспечения максимальной доступности санузлов необходимо:</p> <ul style="list-style-type: none"> <li>- в рамках капитального ремонта организовать в каждом туалетном блоке доступную кабину уборной габаритами не менее 1,65х2,2 м;</li> <li>- установить опорные поручни к унитазу, (в том числе откидной, с напольным креплением);</li> <li>- одну из раковин демонтировать и предусмотреть новую, без тюльпана;</li> <li>- к новой специализированной раковине установить опорный поручень в соответствии с ГОСТ Р 51261—2022 (рис.28);</li> <li>- предусмотреть специализированное зеркало с изменяющимся углом наклона в сторону пользователя;</li> <li>- установить крючок для трости и костылей;</li> <li>- установить систему вызова экстренной помощи;</li> <li>- установить специализированный локтевой смеситель;</li> <li>- рядом со входом в общественный туалет и туалетную кабину МПН, со стороны дверной ручки, на высоте 1,2-1,6 м, установить информационный тактильный знак 150х200мм, «Туалет для инвалидов» в соответствии с</li> </ul> | <p>Капитальный ремонт, индивидуальное решение с ТСР</p> |

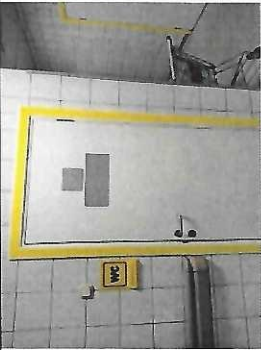
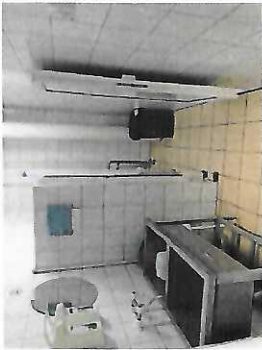
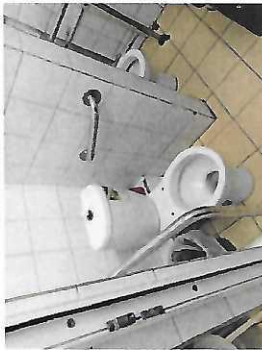
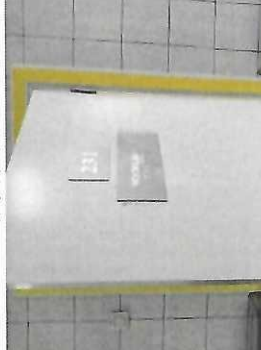
| 5.2.3 | Санузлы М/Ж<br>отделения<br>реконструктивн<br>о-пластической<br>хирургии и<br>восстановитель<br>ного лечения | | <p>Фото 62</p> <p>Фото 63</p> <p>Фото 64</p> <p>Фото 65</p> | <p>Всего в отделении предусмотрено 4 общественных санузла, два женских и два мужских. Все они не доступны для людей на креслах-колясках и доступны частично для всех остальных категорий людей с инвалидностью.</p> | Все | <p>ГОСТ Р 52131-2019.<br/>(СП 59.13330.2020 6.3.6)</p> <p>Для обеспечения максимальной доступности санузлов необходимо:</p> <ul style="list-style-type: none"> <li>- в рамках капитального ремонта организовать в каждом туалетном блоке доступную кабину уборной габаритами не менее 1,65x2,2 м;</li> <li>- установить опорные поручни к унитазу, (в том числе откидной, с наполненным креплением);</li> <li>- одну из раковин демонтировать и предусмотреть новую, без тюльпана;</li> <li>- к новой специализированной раковине установить опорный поручень в соответствии с ГОСТ Р 51261—2022 (рис.28);</li> <li>- предусмотреть специализированное зеркало с изменяющимся углом наклона в сторону пользователя;</li> <li>- установить крючок для трости и костылей;</li> <li>- установить систему вызова экстренной помощи;</li> <li>- установить специализированный локтевой смеситель;</li> <li>- рядом со входом в общественный туалет и туалетную кабину МПН, со стороны дверной ручки, на высоте 1,2-1,6 м, установить информационный тактильный</li> </ul> | |

знак 150x200мм, «Туалет для инвалидов» в соответствии с ГОСТ Р 52131-2019. (СП 59.13330.2020 6.3.6)

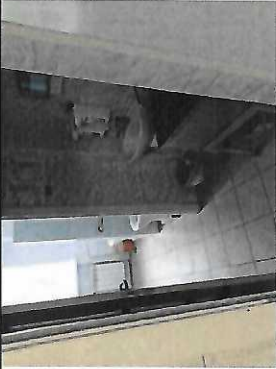
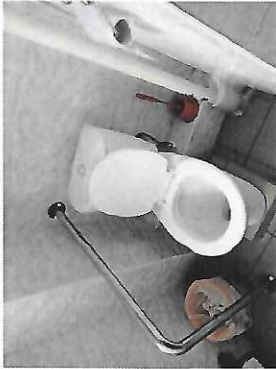
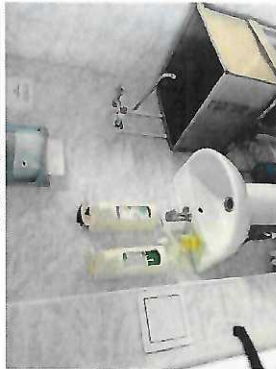
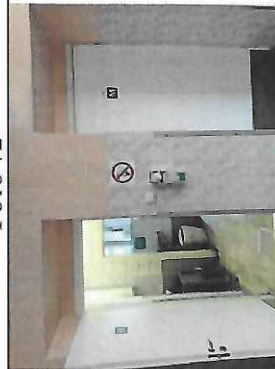
| 5.2.4 | Санузлы М/Ж<br>травматолого-<br>ортопедического<br>отделения | | <p>Фото 70</p> <p>Фото 71</p> <p>Фото 72</p> <p>Фото 73</p> | <p>Все санузлы отделения не доступны для людей на креслах-колясках и доступны условно для всех остальных категорий людей с инвалидностью.</p> | | | <p>Для обеспечения максимальной доступности санузлов необходимо:</p> <ul style="list-style-type: none"> <li>- в рамках капитального ремонта организовать в каждом туалетном блоке доступную кабинку уборной габаритами не менее 1,65x2,2 м;</li> <li>- установить опорные поручни к унитазу, (в том числе откидной, с наполненным</li> </ul> | |

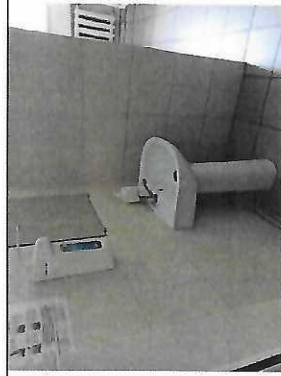
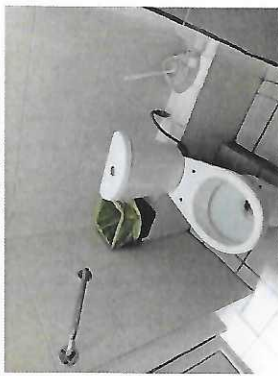
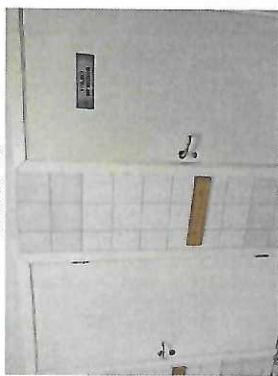
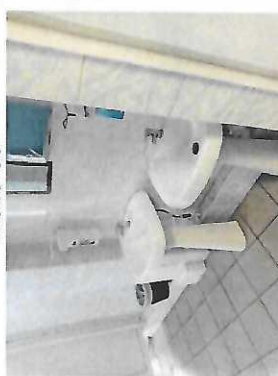
| 5.2.5 | Санузлы М/Ж отделения микрохирургии | <p>Фото 74</p> <p>Фото 75</p> <p>Фото 76</p> | <p>Все санузлы отделения не доступны для людей на креслах-колясках и доступны условно для всех остальных категорий людей с инвалидностью.</p> | Все | <p>Для обеспечения максимальной доступности санузлов необходимо:</p> <ul style="list-style-type: none"> <li>- в рамках капитального ремонта организовать в каждом туалетном блоке доступную кабину уборной габаритами не менее 1,65x2,2 м;</li> <li>- установить опорные поручни</li> </ul> |

| | | | | | <p>креплением);</p> <ul style="list-style-type: none"> <li>- одну из раковин демонтировать и предусмотреть новую, без тюльпана;</li> <li>- к новой специализированной раковине установить опорный поручень в соответствии с ГОСТ Р 51261—2022 (рис.28);</li> <li>- предусмотреть специализированное зеркало с изменяющимся углом наклона в сторону пользователя;</li> <li>- установить крючок для трости и костылей;</li> <li>- установить систему вызова экстренной помощи;</li> <li>- установить специализированный локтевой смеситель;</li> <li>- рядом со входом в общественный туалет и туалетную кабину МГН, со стороны дверной ручки, на высоте 1,2-1,6 м, установить информационный тактильный знак 150x200мм, «Туалет для инвалидов» в соответствии с ГОСТ Р 52131-2019.</li> </ul> <p>(СП 59.13330.2020 6.3.6)</p> |

к унитазу, (в том числе откидной, с напольным креплением);

- одну из раковин демонтировать и предусмотреть новую, без тюльпана;
- к новой специализированной раковине установить опорный поручень в соответствии с ГОСТ Р 51261—2022 (рис.28);
- предусмотреть специализированное зеркало с изменяющимся углом наклона в сторону пользователя;
- установить крючок для трости и костылей;
- установить систему вызова экстренной помощи;
- установить специализированный локтевой смеситель;
- рядом со входом в общественный туалет и туалетную кабину МГН, со стороны дверной ручки, на высоте 1,2-1,6 м, установить информационный тактильный знак 150x200мм, «Туалет для инвалидов» в соответствии с ГОСТ Р 52131-2019. (СП 59.13330.2020 6.3.6)

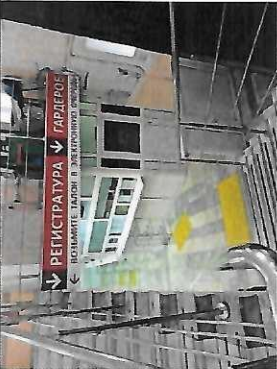
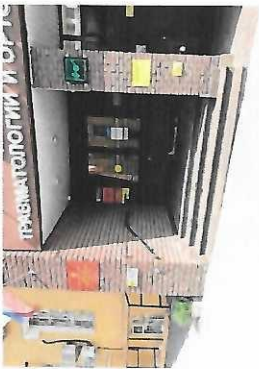
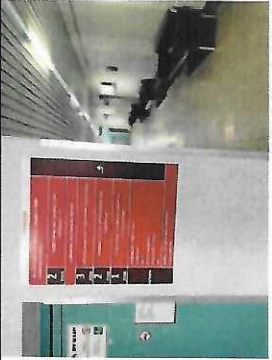
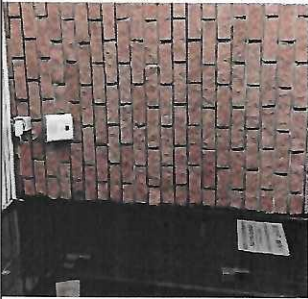
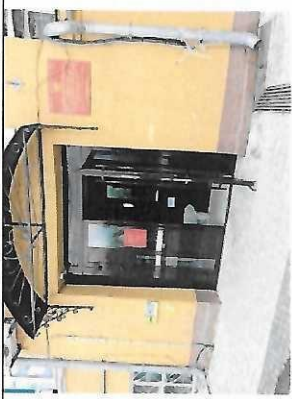
| № п/п | Наименование функционально-планировочного элемента | Наличие элемента | | Выявленные нарушения и замечания | Работы по адаптации объектов | |
|---|--|---|--|---|---|---|
| 6.1 | Визуальные средства | ЕСТЬ/ НЕТ | ЕСТЬ | | | |
| | | № фото | <p>Фото 83</p> <p>Фото 84</p> | | | |

| 6.2 | Акустические средства | Есть | | <br>Фото 85 | <br>Фото 86 | | <br>Фото 87 | <br>Фото 88 | | |
| 6.3 | Тактильные средства | Есть | | | | | | | | |

| Наименование структурно-функциональной зоны | Состояние доступности* (к пункту 3.4 Акта обследования ОСИ) | Приложение | | Рекомендации по адаптации (вид работы)** к пункту 4.1 Акта обследования ОСИ |
|---|---|---|---|---|
| Система информации на объекте | ДП-В | | 83-89 | Не нуждается |
